## Luftbildauswertung auf Kampfmittelbelastung Marödelstraße, Baugebiet „Marödel-Nord“ Neuried-Schutterzell

Projekt-Nr.: 21.05.25-03

**Anlage 1:** Untersuchungsgebiet und Ausschnittvergrößerung eines Luftbilds vom 29.05.1945

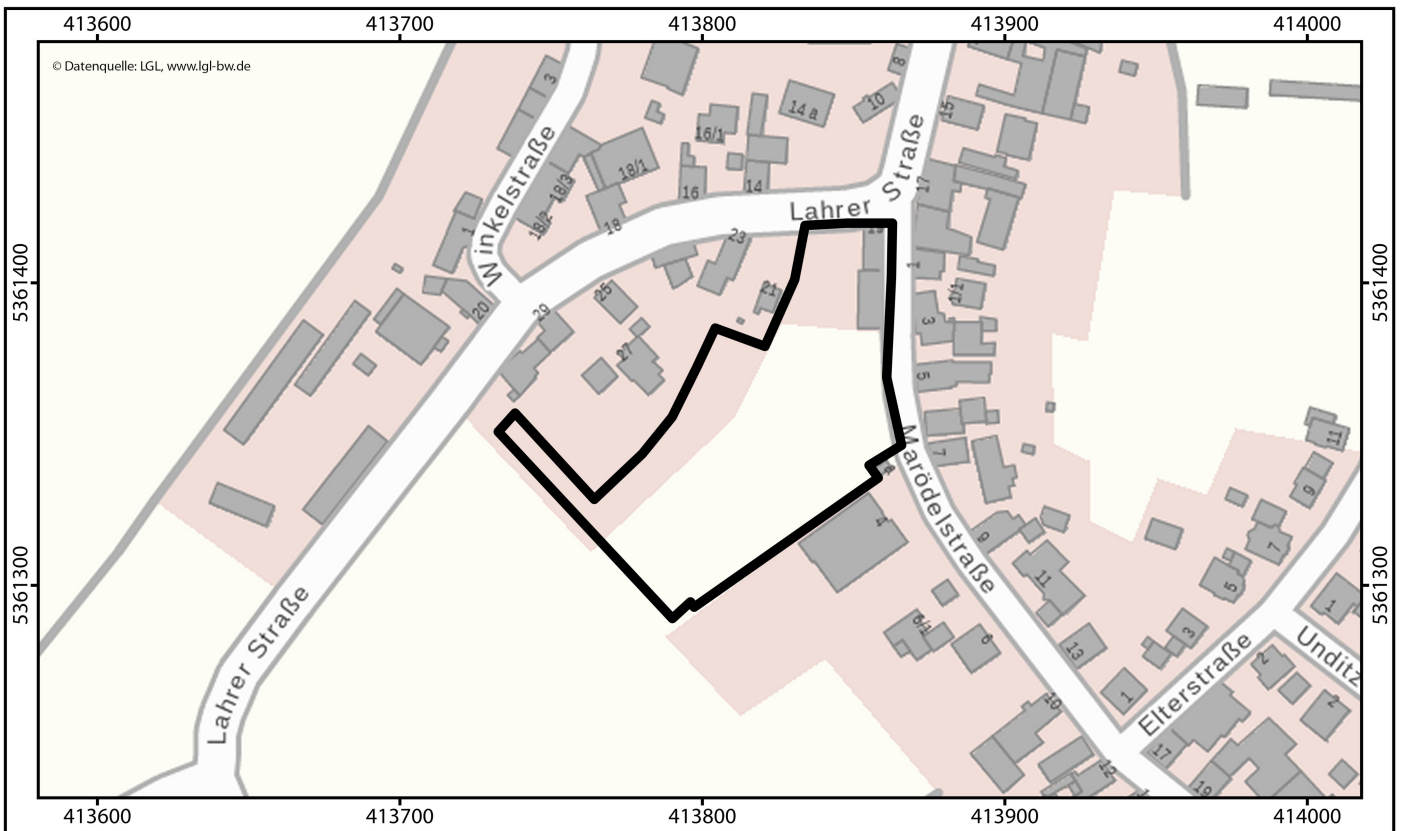
Untersuchungsgebiet (fett umgrenzt).

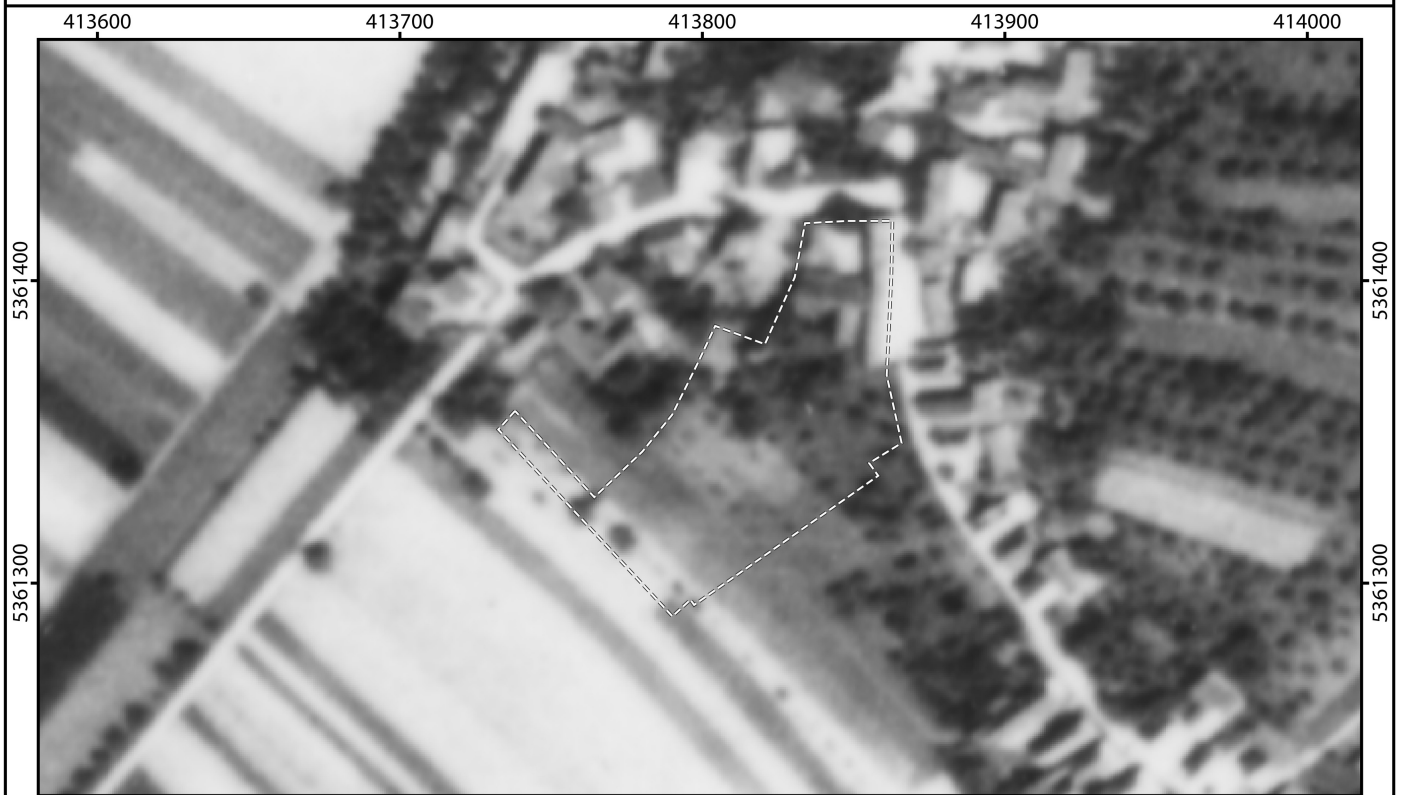
Auf keinem der untersuchten Luftbilder finden sich im Untersuchungsgebiet und in dem für das Untersuchungsgebiet relevanten Bereich Hinweise, die auf einen Beschuss mit Artillerie oder eine Bombardierung mit Sprengbomben rückschließen lassen. Ebenso sind keine Hinweise auf zerstörte Gebäude, Flakstellungen, Grabensysteme und weitere militärisch genutzte Strukturen auszumachen.

Untersuchungsgebiet (gestrichelt umgrenzt) auf einer Ausschnittvergrößerung eines entsprechenden Luftbilds vom 29.05.1945. Die Reproduktion des Luftbilds ist aus urheberrechtlichen Gründen nicht gestattet.

**Nach unserem jetzigen Kenntnisstand sind in Bezug auf Sprengbomben-Blindgänger keine weiteren Maßnahmen erforderlich. Die Erkundungs- und Bauarbeiten können diesbezüglich ohne weitere Auflagen durchgeführt werden.**
